**PERIZIA STRAGIUDIZIALE DI STIMA**  
**Relativa a autorimessa sita in via Abate Gimma 53 - Bari**

PERIZIA STRAGIUDIZIALE DI STIMA - allegato: rilievo fotografico del 29/03/2024

Relativa a autorimessa sita in via Abate Gimma 53 - Bari

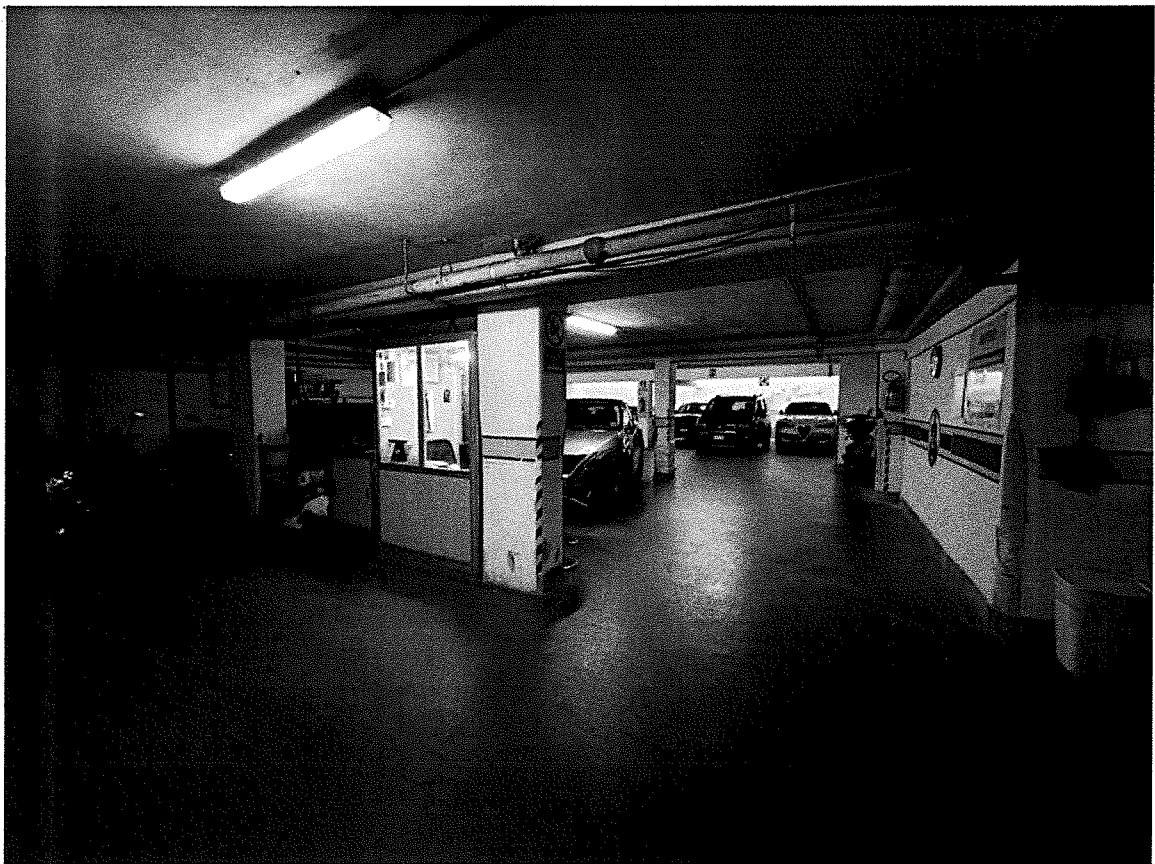
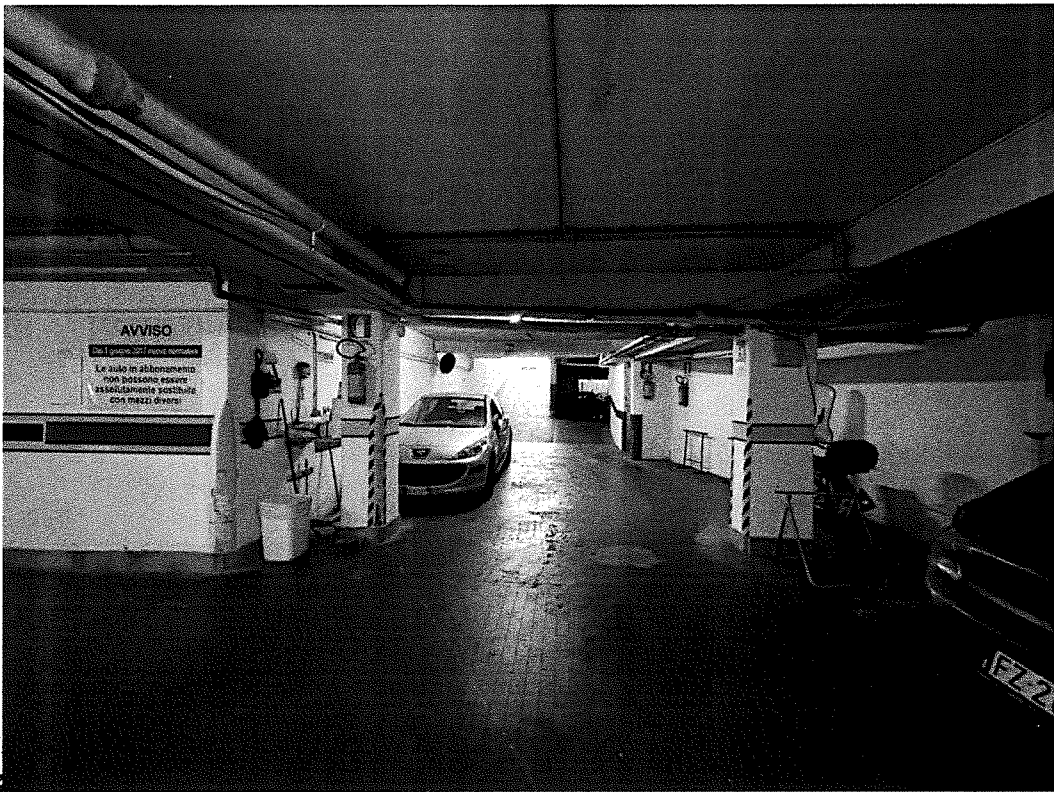
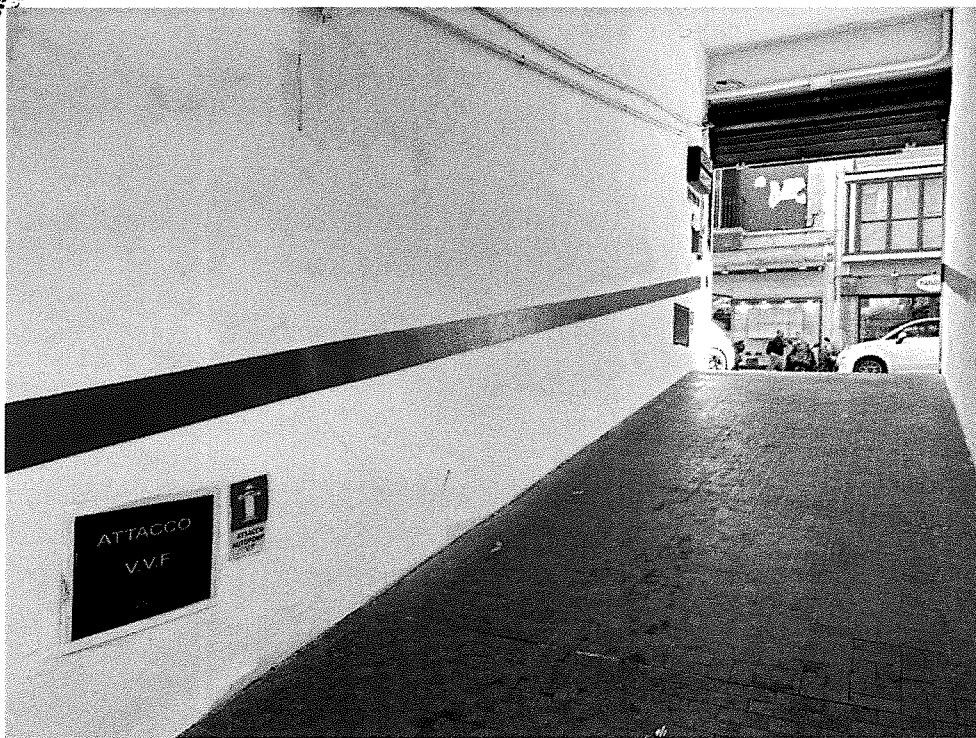
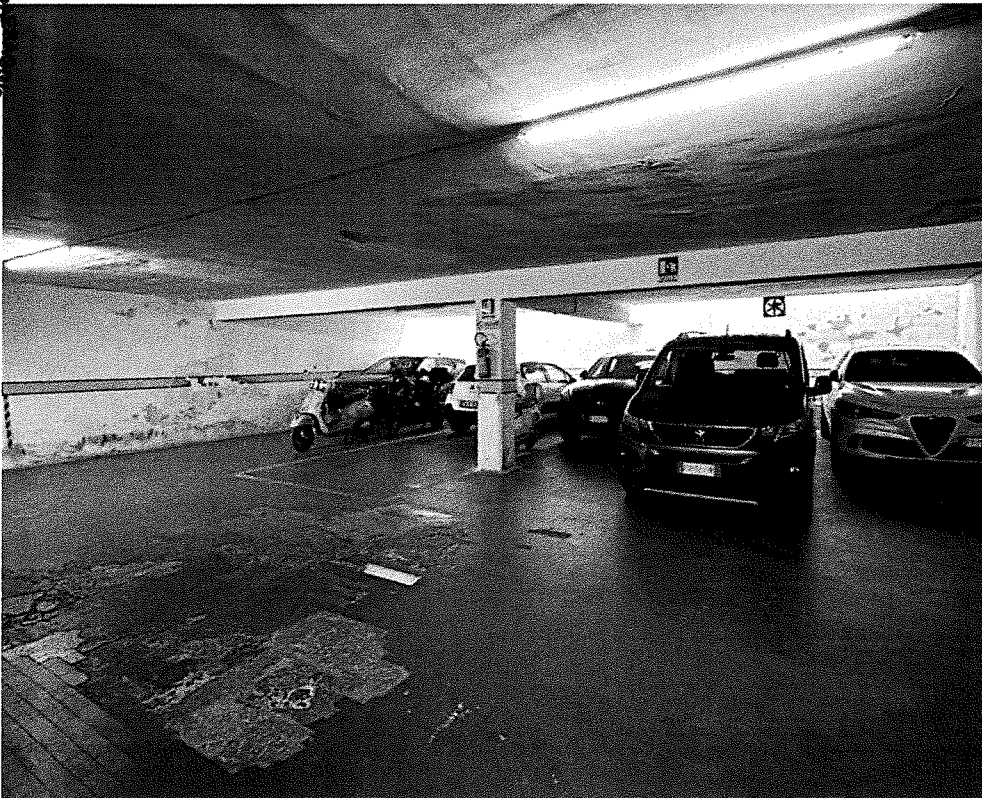
Le finiture presenti sono datate e in alcuni punti mal conservate, eventualmente da rinnovare ma attualmente fungibili. In particolare la pavimentazione presenta lesioni dovute all'utilizzo nel tempo: in alcune zone, le più sollecitate dal passaggio degli autoveicoli, mancano le piastrelle e risultano visibili i ripristini effettuati nel tempo tramite materiale cementizio. Segni di usura (scrostamento) sono presenti anche sull'intonaco presente su alcune pareti e sui pilastri. Si ritiene che la proprietà sia adeguata alla destinazione d'uso. Si allega documentazione fotografica dello stato dei luoghi ottenuta tramite sopralluogo effettuato il giorno 29/03/2024.
